Bauwerk (ID): 594_0006_DV_01

Gewässer: Réierbaach

OWK: VII-1.3

Identifikation und Lage

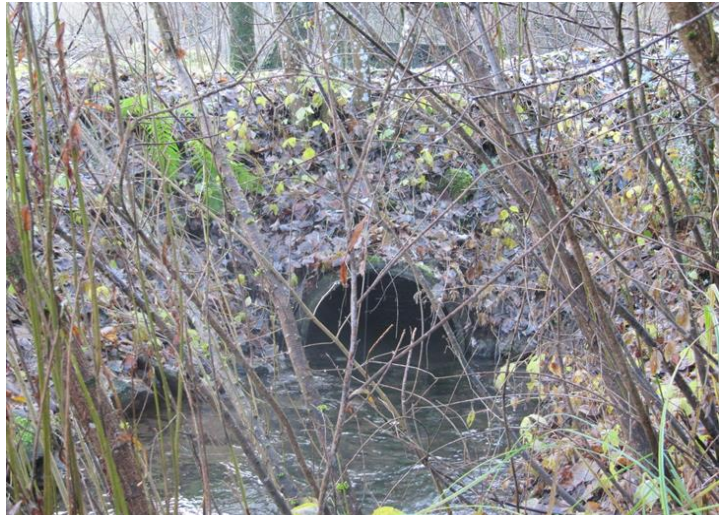
Foto: Anfang (Unterwasser)

Bauwerkstyp	Durchlass
Profilart	Kreisprofil
Zustand	intakt
Länge [m]	5,00
Breite [m]	1,00
Höhe [m]	0,70
Einengung des Querprofils [%]	60
Wanderweg-Tiefe (Minimum) [m]	0,00
Sohlbeschaffenheit (Substratauflage)	nicht erkennbar
Wassertiefe unterhalb	ausreichend
Niveaudifferenz (unten) [m]	0,00
Niveaudifferenz (oben) [m]	0,25
Rückstau [m]	<20 m

aufwärts	nicht durchgängig (Klasse 5)
abwärts	eingeschränkt durchgängig (Klasse 3)
Gesamtbewertung Fische	Klasse 4

LuxMaPro-ID	4025
Maßnahmentyp	HY DU.02 - Wiederherstellung der ökologischen Durchgängigkeit - Durchlass/Verrohrung/Überbauung
Maßnahmenbeschreibung	Wiederherstellung der Durchgängigkeit - Durchlass/Verrohrung/Überbauung - Réierbaach - Lasauvage - 2 - oberhalb Weier (L=5m)
