Bauwerk (ID): 594_0019_DV_01

Gewässer: Réierbaach

OWK: VII-1.3

Durchlässe & Verrohrungen

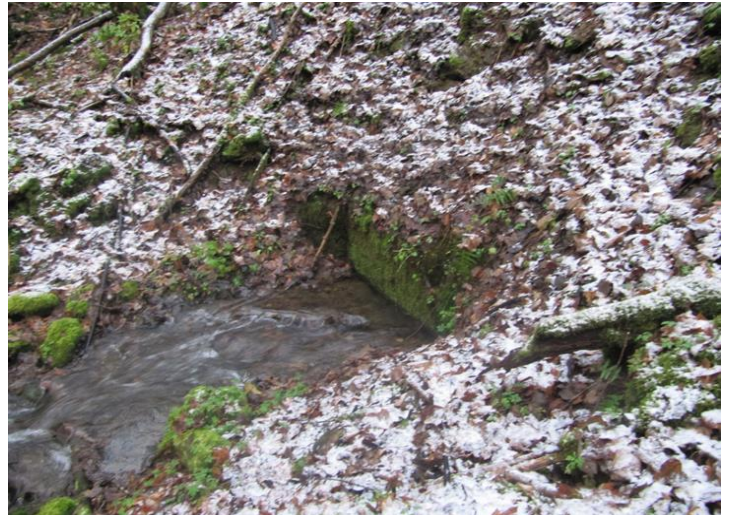
Foto: Anfang (Unterwasser)

Bauwerkstyp	Verrohrung
Profilart	Kastenprofil
Zustand	intakt
Länge [m]	85,00
Breite [m]	1,50
Höhe [m]	0,20
Einengung des Querprofils [%]	10
Wanderweg-Tiefe (Minimum) [m]	0,00
Sohlbeschaffenheit (Substratauflage)	keine Sedimentauflage
Wassertiefe unterhalb	ausreichend
Niveaudifferenz (unten) [m]	0,00
Niveaudifferenz (oben) [m]	0,30
Rückstau [m]	<20 m

aufwärts	nicht durchgängig (Klasse 5)
abwärts	nicht durchgängig (Klasse 5)
Gesamtbewertung Fische	Klasse 5

Geschiebe	temporär/leicht eingeschränkt (Klasse 2)
Schwefstoffe	temporär/leicht eingeschränkt (Klasse 2)
Morphodynamik	Gewässer über Standort hinaus beeinträchtigt (Klasse 5)
Gesamtbewertung Sedimente	Klasse 3

Gesamtbewertung Durchgängigkeit: Klasse 5

LuxMaPro-ID	4028
Maßnahmentyp	HY DU.02 - Wiederherstellung der ökologischen Durchgängigkeit - Durchlass/Verrohrung/Überbauung
Maßnahmenbeschreibung	Wiederherstellung der Durchgängigkeit - Durchlass/Verrohrung/Überbauung - Réierbaach - Lasauvage - 3 - unterhalb Schiessstand (L=85m)
