Bauwerk (ID): 594_0039_DV_01

Gewässer: Réierbaach

OWK: VII-1.3

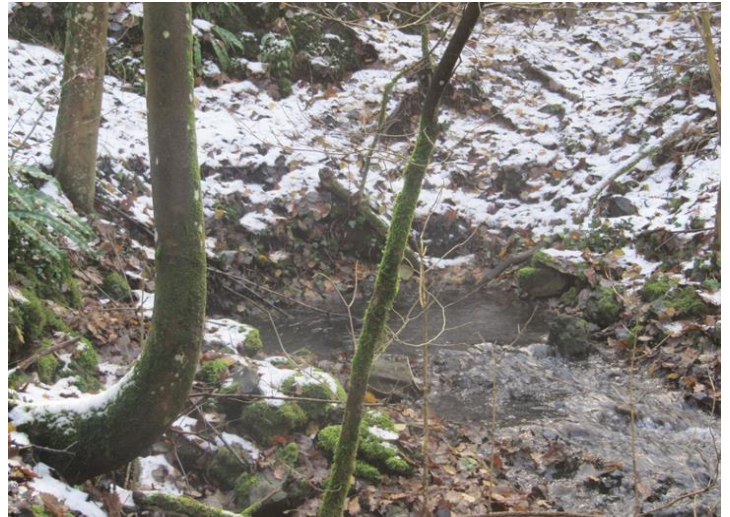
Foto: Anfang (Unterwasser)

Anmerkung Ein- und Auslauf nicht vollständig sichtbar, Stillgewässer im Anschluss.
