Bauwerk (ID): 002_0067_QBW_01

Gewässer: Syr

OWK: I-2.1

Identifikation und Lage

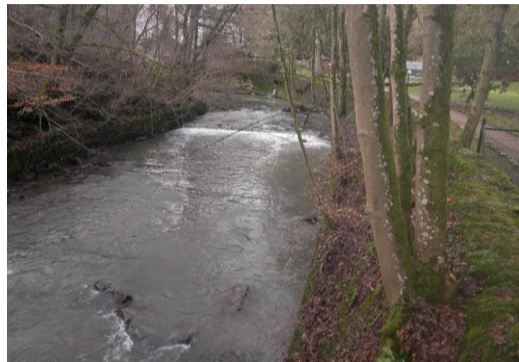
Foto: Übersicht

Bauwerkstyp	Absturz
Funktion	Sohlsicherung
Funktion (sonstiges)	-
Material	Beton
Zustand	intakt
Fallhöhe [m]	0,50
Rückstau [m]	kein
Unterwasser-Tiefe [m]	ausreichend
Wanderweg-Tiefe (Minimum) [m]	0,00
Fischschutz Rechen (nur WKA)	keine WKA keine WKA

aufwärts	nicht durchgängig (Klasse 5)
abwärts	eingeschränkt durchgängig (Klasse 3)
Gesamtbewertung Fische	Klasse 4

LuxMaPro-ID	2356
Maßnahmentyp	HY DU.01 - Wiederherstellung der ökologischen Durchgängigkeit - Querbauwerk
Maßnahmenbeschreibung	Wiederherstellung der ökologischen Durchgängigkeit - Querbauwerk - Syr - Manternach - 1 - bei "Les rochers" (H=0,5m)
