Bauwerk (ID): 002_0069_QBW_01

Gewässer: Syr

OWK: I-2.1

Identifikation und Lage

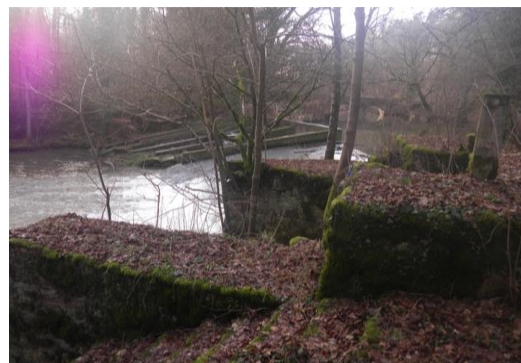
Foto: Übersicht

Bauwerkstyp	Wehr
Funktion	Ausleitung
Funktion (sonstiges)	-
Material	Beton
Zustand	intakt
Fallhöhe [m]	2,00
Rückstau [m]	100-200 m
Unterwasser-Tiefe [m]	ausreichend
Wanderweg-Tiefe (Minimum) [m]	0,00
Fischschutz Rechen (nur WKA)	keine WKA keine WKA

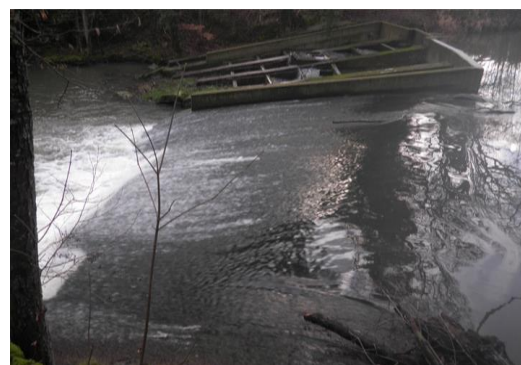
Foto: Detail

Typ	technisch
Bauart	Schlitzpass
Gewässerseite	rechts
Zustand	intakt
Leitströmung	nicht vorhanden
Durchgängigkeit aufwärts	ja
Durchgängigkeit abwärts	ja
