Bauwerk (ID): 509_0016_QBW_01

Gewässer: Schlammabach

Identifikation und Lage

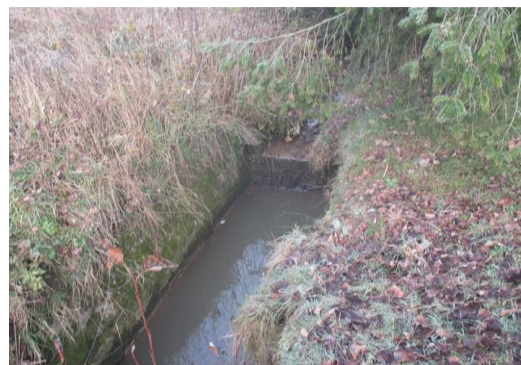
Foto: Übersicht

Bauwerkstyp	Absturz
Funktion	Sohlsicherung
Funktion (sonstiges)	-
Material	Beton
Zustand	intakt
Fallhöhe [m]	0,65
Rückstau [m]	<20 m
Unterwasser-Tiefe [m]	nicht erkennbar
Wanderweg-Tiefe (Minimum) [m]	0,00
Fischschutz Rechen (nur WKA)	keine WKA keine WKA

aufwärts	nicht durchgängig (Klasse 5)
abwärts	eingeschränkt durchgängig (Klasse 3)
Gesamtbewertung Fische	Klasse 4

Anmerkung: Starke Einschränkung der Sedimentdurchgängigkeit durch "Fällbecken" im Anschluss an den Absturz

LuxMaPro-ID	4076
Maßnahmentyp	HY DU.01 - Wiederherstellung der ökologischen Durchgängigkeit - Querbauwerk
Maßnahmenbeschreibung	Wiederherstellung der ökologischen Durchgängigkeit - Querbauwerk - Schlammabach - Bech - 2 - bei Geyersshaff (H=0,65m)

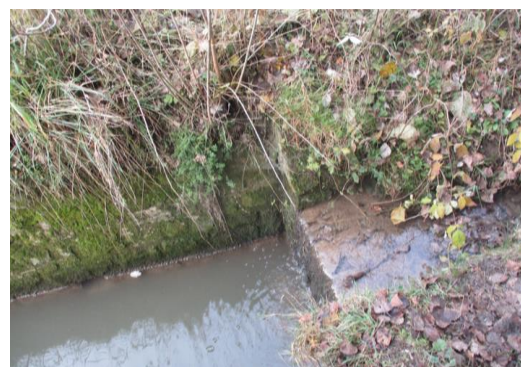
Foto: Detail

Geschiebe	stark eingeschränkt (Klasse 4)
Schwabstoffe	stark eingeschränkt (Klasse 4)
Morphodynamik	Standort insgesamt beeinträchtigt (Klasse 4)
Gesamtbewertung Sedimente	4
