Bauwerk (ID): 002_0115_QBW_01

Gewässer: Syr

OWK: I-3.1

Identifikation und Lage

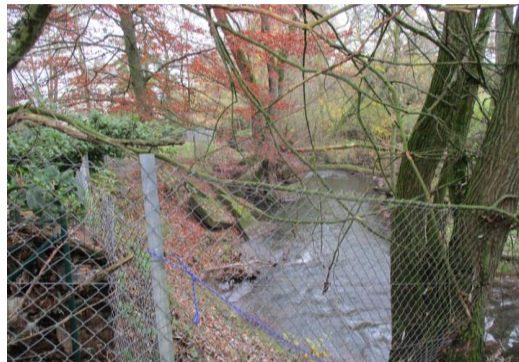
Foto: Übersicht

Bauwerkstyp	Raue Rampe
Funktion	
Funktion (sonstiges)	-
Material	0
Zustand	
Fallhöhe [m]	0,00
Rückstau [m]	
Unterwasser-Tiefe [m]	
Wanderweg-Tiefe (Minimum) [m]	0,00
Fischschutz Rechen (nur WKA)

aufwärts	eingeschränkt durchgängig (Klasse 3)
abwärts	eingeschränkt durchgängig (Klasse 3)
Gesamtbewertung Fische	Klasse 3

Geschiebe	voll durchgängig (Kl. 1)
Schwabstoffe	voll durchgängig (Kl. 1)
Morphodynamik	Standort teilweise beeinträchtigt (Klasse 3)
Gesamtbewertung Sedimente	2

Gesamtbewertung Durchgängigkeit: 3

Anmerkung Nicht erfassbar (kein Zugang). Bewertung beruht rein auf Bauwerkstyp (Quelle: Prioritäre Querbauwerke: Moulin de Be

LuxMaPro-ID	404
Maßnahmentyp	HY DU.01 - Wiederherstellung der ökologischen Durchgängigkeit - Querbauwerk
Maßnahmenbeschreibung	Wiederherstellung der ökologischen Durchgängigkeit - Querbauwerk - Syr - Betzdorf - bei Millen (H=0m)
