Bauwerk (ID): 508_0026_QBW_01

Gewässer: Biwerbach

OWK: I-3.2.b

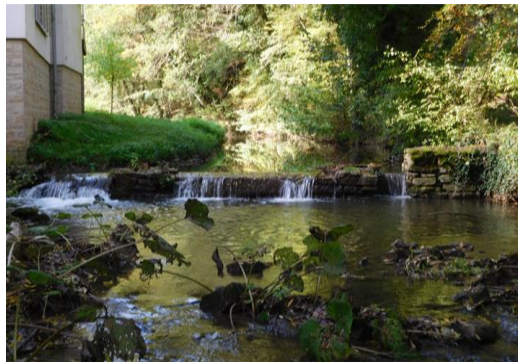
Foto: Übersicht

Bauwerkstyp	Absturz
Funktion	Ausleitung
Funktion (sonstiges)	-
Material	Stein
Zustand	intakt
Fallhöhe [m]	0,60
Rückstau [m]	20-50 m
Unterwasser-Tiefe [m]	ausreichend
Wanderweg-Tiefe (Minimum) [m]	0,00
Fischschutz Rechen (nur WKA)	keine WKA keine WKA

aufwärts	nicht durchgängig (Klasse 5)
abwärts	eingeschränkt durchgängig (Klasse 3)
Gesamtbewertung Fische	Klasse 4

Geschiebe	temporär/leicht eingeschränkt (Klasse 2)
Schwabstoffe	temporär/leicht eingeschränkt (Klasse 2)
Morphodynamik	Standort teilweise beeinträchtigt (Klasse 3)
Gesamtbewertung Sedimente	2

Gesamtbewertung Durchgängigkeit: 4

LuxMaPro-ID	269
Maßnahmentyp	HY DU.01 - Wiederherstellung der ökologischen Durchgängigkeit - Querbauwerk
Maßnahmenbeschreibung	Wiederherstellung der ökologischen Durchgängigkeit - Querbauwerk - Biwerbach - Biber - bei Marxmilen (H=0,6m)
