Bauwerk (ID): 578\_0004\_QBW\_02

Gewässer: Donwerbaach

**Identifikation und Lage**

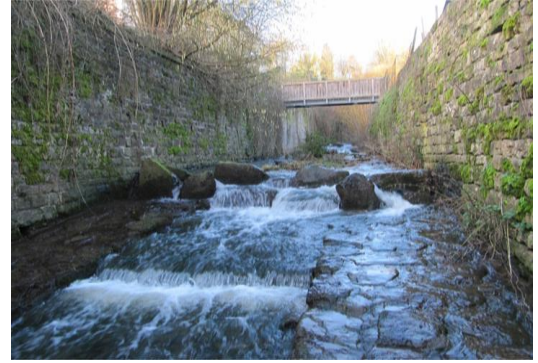
**Foto: Übersicht**

Bauwerkstyp	Absturz
Funktion	Sohlsicherung
Funktion (sonstiges)	-
Material	Stein
Zustand	intakt
Fallhöhe [m]	0,35
Rückstau [m]	kein
Unterwasser-Tiefe [m]	ausreichend
Wanderweg-Tiefe (Minimum) [m]	0,00
Fischschutz   Rechen (nur WKA)	keine WKA   keine WKA

aufwärts	nicht durchgängig (Klasse 5)
abwärts	durchgängig (Klasse 1)
Gesamtbewertung Fische	Klasse 4

**Gesamtbewertung Durchgängigkeit: 4**

LuxMaPro-ID	4110
Maßnahmentyp	HY DU.01 - Wiederherstellung der ökologischen Durchgängigkeit - Querbauwerk
Maßnahmenbeschreibung	Wiederherstellung der ökologischen Durchgängigkeit - Querbauwerk - Donwerbaach - Ahn - 2 - entlang C.R.142 oberhalb Zentrum (H=0,35m)
