Bauwerk (ID): 578\_0004\_QBW\_03

Gewässer: Donwerbaach

**Identifikation und Lage**

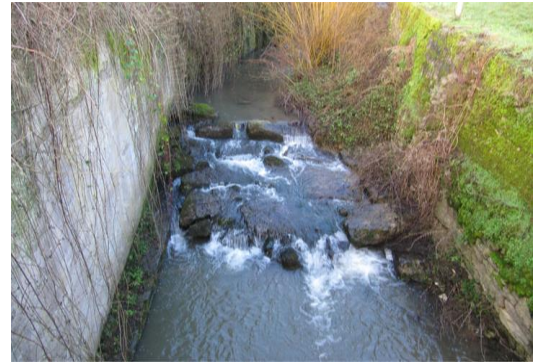
**Foto: Übersicht**

Bauwerkstyp	Absturz
Funktion	Sohlsicherung
Funktion (sonstiges)	-
Material	Stein
Zustand	intakt
Fallhöhe [m]	0,30
Rückstau [m]	<20 m
Unterwasser-Tiefe [m]	ausreichend
Wanderweg-Tiefe (Minimum) [m]	0,00
Fischschutz   Rechen (nur WKA)	keine WKA   keine WKA

aufwärts	nicht durchgängig (Klasse 5)
abwärts	durchgängig (Klasse 1)
Gesamtbewertung Fische	Klasse 4

**Gesamtbewertung Durchgängigkeit: 4**

LuxMaPro-ID	4127
Maßnahmentyp	HY DU.01 - Wiederherstellung der ökologischen Durchgängigkeit - Querbauwerk
Maßnahmenbeschreibung	Wiederherstellung der ökologischen Durchgängigkeit - Querbauwerk - Donwerbaach - Ahn - 3 - entlang C.R.142 oberhalb Zentrum (H=0,3m)

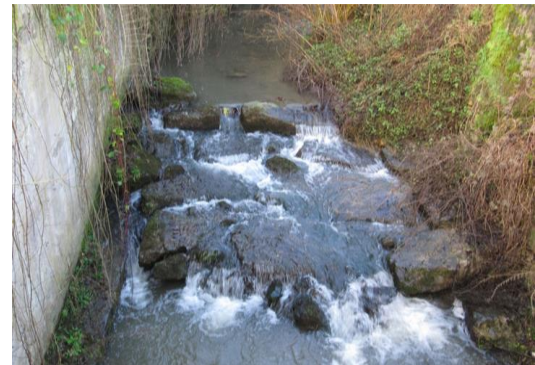
**Foto: Detail**

Anmerkung	Mit rauer Gleite
-----------	------------------
