Bauwerk (ID): 578\_0004\_QBW\_05

Gewässer: Donwerbaach

**Identifikation und Lage**

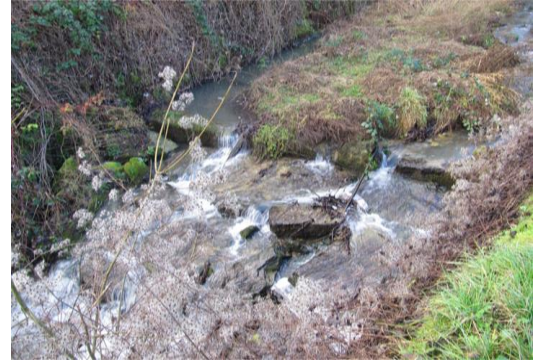
**Foto: Übersicht**

Bauwerkstyp	Absturz
Funktion	Sohlsicherung
Funktion (sonstiges)	-
Material	Stein
Zustand	intakt
Fallhöhe [m]	0,25
Rückstau [m]	<20 m
Unterwasser-Tiefe [m]	ausreichend
Wanderweg-Tiefe (Minimum) [m]	0,00
Fischschutz   Rechen (nur WKA)	keine WKA   keine WKA

aufwärts	nicht durchgängig (Klasse 5)
abwärts	durchgängig (Klasse 1)
Gesamtbewertung Fische	Klasse 4

**Gesamtbewertung Durchgängigkeit: 4**

LuxMaPro-ID	4183
Maßnahmentyp	HY DU.01 - Wiederherstellung der ökologischen Durchgängigkeit - Querbauwerk
Maßnahmenbeschreibung	Wiederherstellung der ökologischen Durchgängigkeit - Querbauwerk - Donwerbaach - Ahn - 5 - entlang C.R.142 oberhalb Zentrum (H=0,25m)

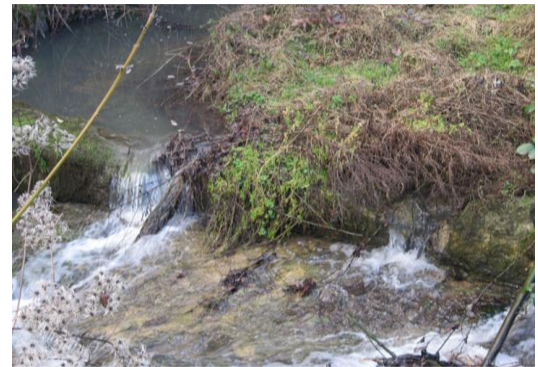
**Foto: Detail**

Anmerkung	Mit rauer Gleite
-----------	------------------
