Bauwerk (ID): 578\_0004\_QBW\_06

Gewässer: Donwerbaach

OWK: I-4.1

**Identifikation und Lage**

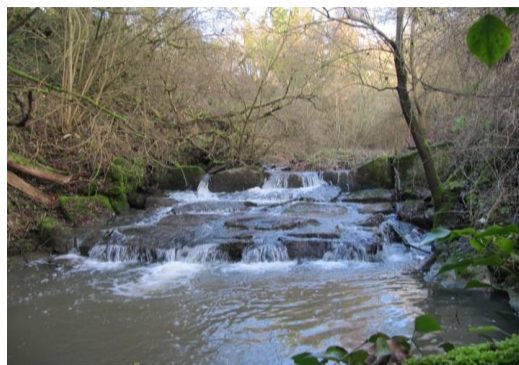
**Foto: Übersicht**

Bauwerkstyp	Absturztreppe
Funktion	Sohlsicherung
Funktion (sonstiges)	-
Material	Stein
Zustand	intakt
Fallhöhe [m]	0,50
Rückstau [m]	<20 m
Unterwasser-Tiefe [m]	ausreichend
Wanderweg-Tiefe (Minimum) [m]	0,00
Fischschutz   Rechen (nur WKA)	keine WKA   keine WKA

aufwärts	nicht durchgängig (Klasse 5)
abwärts	durchgängig (Klasse 1)
Gesamtbewertung Fische	Klasse 4

Anmerkung	Höchster Absturz ca. 0,5m
-----------	---------------------------

LuxMaPro-ID	4239
Maßnahmentyp	HY DU.01 - Wiederherstellung der ökologischen Durchgängigkeit - Querbauwerk
Maßnahmenbeschreibung	Wiederherstellung der ökologischen Durchgängigkeit - Querbauwerk - Donwerbaach - Ahn - 6 - entlang C.R.142 oberhalb Zentrum (H=0,5m)
