Bauwerk (ID): 578_0009_QBW_03

Gewässer: Donwerbaach

OWK: I-4.1

Identifikation und Lage

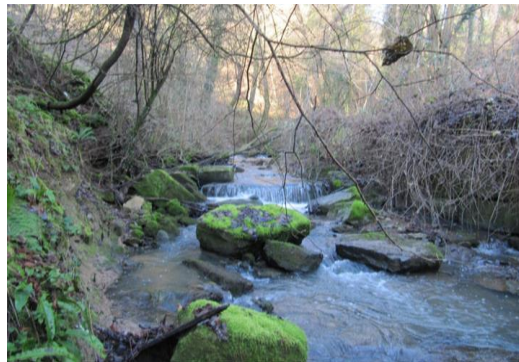
Foto: Übersicht

Bauwerkstyp	Absturz
Funktion	Sohlsicherung
Funktion (sonstiges)	-
Material	Stein
Zustand	intakt
Fallhöhe [m]	0,50
Rückstau [m]	kein
Unterwasser-Tiefe [m]	ausreichend
Wanderweg-Tiefe (Minimum) [m]	0,00
Fischschutz Rechen (nur WKA)	keine WKA keine WKA

aufwärts	nicht durchgängig (Klasse 5)
abwärts	durchgängig (Klasse 1)
Gesamtbewertung Fische	Klasse 4

Geschiebe	voll durchgängig (Kl. 1)
Schwebstoffe	voll durchgängig (Kl. 1)
Morphodynamik	Standort teilweise beeinträchtigt (Klasse 3)
Gesamtbewertung Sedimente	2

Gesamtbewertung Durchgängigkeit: 4

LuxMaPro-ID	4321
Maßnahmentyp	HY DU.01 - Wiederherstellung der ökologischen Durchgängigkeit - Querbauwerk
Maßnahmenbeschreibung	Wiederherstellung der ökologischen Durchgängigkeit - Querbauwerk - Donwerbaach - Ahn - 2 - unterhalb "Gëlleberg" (H=0,5m)
