Bauwerk (ID): 578_0027_QBW_01

Gewässer: Donwerbaach

OWK: I-4.1

Identifikation und Lage

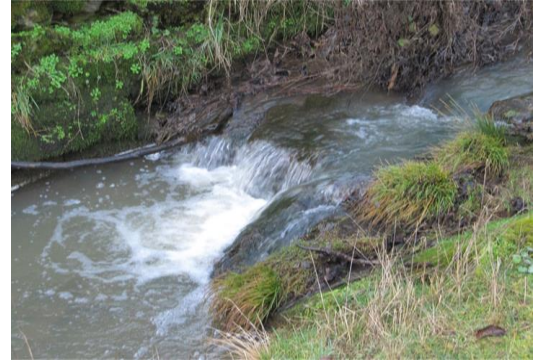
Foto: Übersicht

Bauwerkstyp	Absturz
Funktion	Sohlsicherung
Funktion (sonstiges)	-
Material	Stein
Zustand	intakt
Fallhöhe [m]	0,35
Rückstau [m]	kein
Unterwasser-Tiefe [m]	ausreichend
Wanderweg-Tiefe (Minimum) [m]	0,00
Fischschutz Rechen (nur WKA)	keine WKA keine WKA

LuxMaPro-ID	4118
Maßnahmentyp	HY DU.01 - Wiederherstellung der ökologischen Durchgängigkeit - Querbauwerk
Maßnahmenbeschreibung	Wiederherstellung der ökologischen Durchgängigkeit - Querbauwerk - Donwerbaach - Niederdonven - oberhalb Kreuzung C.R. 142 und C.R. 146 (H=0,35m)

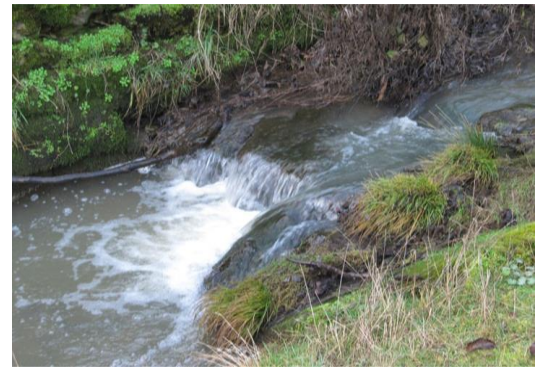
Foto: Detail

aufwärts	nicht durchgängig (Klasse 5)
abwärts	eingeschränkt durchgängig (Klasse 3)
Gesamtbewertung Fische	Klasse 4
