Bauwerk (ID): 578\_0028\_QBW\_01

Gewässer: Donwerbaach

**Identifikation und Lage**

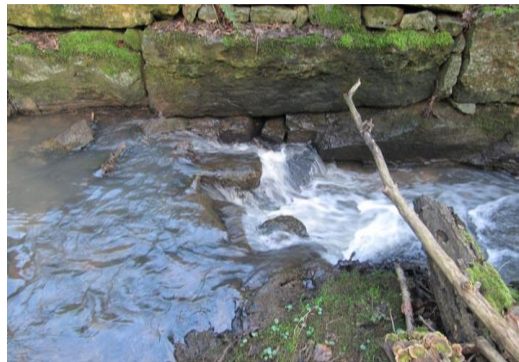
**Foto: Übersicht**

Bauwerkstyp	Absturz
Funktion	Sohlsicherung
Funktion (sonstiges)	-
Material	Stein
Zustand	intakt
Fallhöhe [m]	0,25
Rückstau [m]	<20 m
Unterwasser-Tiefe [m]	ausreichend
Wanderweg-Tiefe (Minimum) [m]	0,00
Fischschutz   Rechen (nur WKA)	keine WKA   keine WKA

aufwärts	nicht durchgängig (Klasse 5)
abwärts	durchgängig (Klasse 1)
Gesamtbewertung Fische	Klasse 4

Geschiebe	temporär/leicht eingeschränkt (Klasse 2)
Schwabstoffe	temporär/leicht eingeschränkt (Klasse 2)
Morphodynamik	Standort teilweise beeinträchtigt (Klasse 3)
Gesamtbewertung Sedimente	2

LuxMaPro-ID	4230
Maßnahmentyp	HY DU.01 - Wiederherstellung der ökologischen Durchgängigkeit - Querbauwerk
Maßnahmenbeschreibung	Wiederherstellung der ökologischen Durchgängigkeit - Querbauwerk - Donwerbaach - Niederdonven - unterhalb "Baachwéngerten" (H=0,25m)
