Bauwerk (ID): 610_0002_QBW_01

Gewässer: Ierpeldengerbaach

Identifikation und Lage

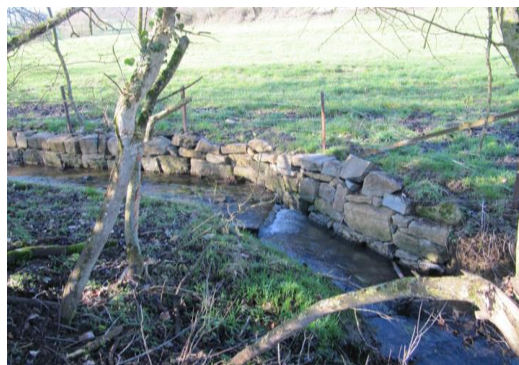
Foto: Übersicht

Bauwerkstyp	Absturz
Funktion	Sohlsicherung
Funktion (sonstiges)	-
Material	Stein
Zustand	intakt
Fallhöhe [m]	0,10
Rückstau [m]	kein
Unterwasser-Tiefe [m]	ausreichend
Wanderweg-Tiefe (Minimum) [m]	0,00
Fischschutz Rechen (nur WKA)	keine WKA keine WKA

aufwärts	nicht durchgängig (Klasse 5)
abwärts	durchgängig (Klasse 1)
Gesamtbewertung Fische	Klasse 4

Geschiebe	voll durchgängig (Kl. 1)
Schwabstoffe	voll durchgängig (Kl. 1)
Morphodynamik	Standort teilweise beeinträchtigt (Klasse 3)
Gesamtbewertung Sedimente	2

Gesamtbewertung Durchgängigkeit: 4

LuxMaPro-ID	4262
Maßnahmentyp	HY DU.01 - Wiederherstellung der ökologischen Durchgängigkeit - Querbauwerk
Maßnahmenbeschreibung	Wiederherstellung der ökologischen Durchgängigkeit - Querbauwerk - Ierpeldengerbaach - Dalheim - bei "Härewiss" (H=0,1m)
