Bauwerk (ID): 610_0008_QBW_01

Gewässer: Ierpeldengerbaach

Identifikation und Lage

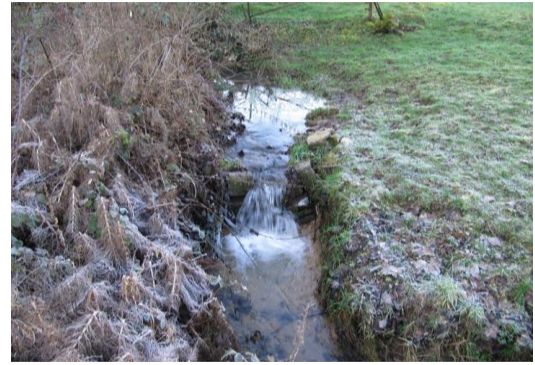
Foto: Übersicht

Bauwerkstyp	Absturz
Funktion	Sohlsicherung
Funktion (sonstiges)	-
Material	Stein
Zustand	intakt
Fallhöhe [m]	0,50
Rückstau [m]	<20 m
Unterwasser-Tiefe [m]	ausreichend
Wanderweg-Tiefe (Minimum) [m]	0,00
Fischschutz Rechen (nur WKA)	keine WKA keine WKA

aufwärts	nicht durchgängig (Klasse 5)
abwärts	eingeschränkt durchgängig (Klasse 3)
Gesamtbewertung Fische	Klasse 4

Geschiebe	temporär/leicht eingeschränkt (Klasse 2)
Schwabstoffe	temporär/leicht eingeschränkt (Klasse 2)
Morphodynamik	Standort teilweise beeinträchtigt (Klasse 3)
Gesamtbewertung Sedimente	2

Gesamtbewertung Durchgängigkeit: 4

LuxMaPro-ID	4340
Maßnahmentyp	HY DU.01 - Wiederherstellung der ökologischen Durchgängigkeit - Querbauwerk
Maßnahmenbeschreibung	Wiederherstellung der ökologischen Durchgängigkeit - Querbauwerk - Ierpeldengerbaach - Dalheim - bei "an Hessleng" (H=0,5m)
