Bauwerk (ID): 609_0092_QBW_01

Gewässer: Gander

Identifikation und Lage

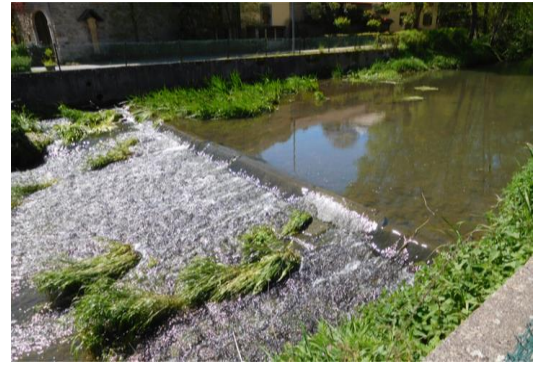
Foto: Übersicht

| Bauwerkstyp | Absturz |
| Funktion | Sohlsicherung |
| Material | Metall |
| Zustand | intakt |
| Fallhöhe [m] | 0,50 |
| Unterwasser-Tiefe [m] | nicht ausreichend |

| aufwärts | nicht durchgängig (Klasse 5) |
| abwärts | eingeschränkt durchgängig (Klasse 3) |
| Gesamtbewertung Fische | Klasse 4 |

Gesamtbewertung Durchgängigkeit: 4

| Anmerkung | Mit Rampe |

| Maßnahmentyp | HY DU.01 - Wiederherstellung der ökologischen Durchgängigkeit - Querbauwerk |
| Maßnahmenbeschreibung | Wiederherstellung der ökologischen Durchgängigkeit - Querbauwerk - Gander - Altwies - bei Grenzbrücke Altwies (H=0,5m) |
