Bauwerk (ID): 439_0001_QBW_02

Gewässer: Girsterbaach

Identifikation und Lage

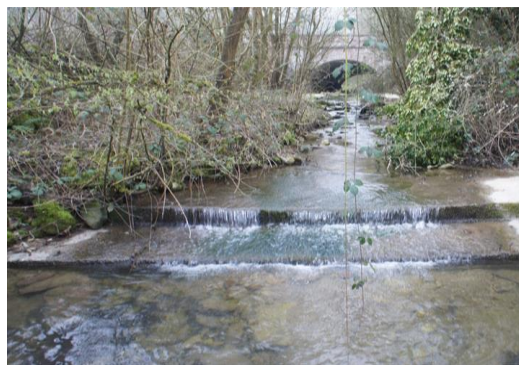
Foto: Übersicht

Bauwerkstyp	Absturztreppe
Funktion	Sonstiges
Funktion (sonstiges)	Keine Funktion erkennbar.
Material	Beton
Zustand	intakt
Fallhöhe [m]	0,23
Rückstau [m]	kein
Unterwasser-Tiefe [m]	ausreichend
Wanderweg-Tiefe (Minimum) [m]	0,05
Fischschutz Rechen (nur WKA)	keine WKA keine WKA

Anmerkung 2 Stufen mit 17cm bzw. 5cm Absturzhöhe. Geschiebe eingeschränkt durch Verbau.

LuxMaPro-ID	4147
Maßnahmentyp	HY DU.01 - Wiederherstellung der ökologischen Durchgängigkeit - Querbauwerk
Maßnahmenbeschreibung	Wiederherstellung der ökologischen Durchgängigkeit - Querbauwerk - Girsterbaach - Burermillen - 3 - unterhalb N10 (H=0,23m)
