Bauwerk (ID): 439_0015_QBW_01

Gewässer: Girsterbaach

Identifikation und Lage

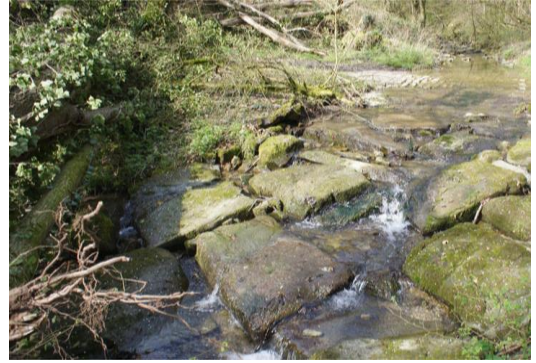
Foto: Übersicht

Bauwerkstyp	Raue Rampe
Funktion	Sonstiges
Funktion (sonstiges)	Furt
Material	Stein
Zustand	baufällig
Fallhöhe [m]	0,25
Rückstau [m]	kein
Unterwasser-Tiefe [m]	ausreichend
Wanderweg-Tiefe (Minimum) [m]	0,08
Fischschutz Rechen (nur WKA)	keine WKA keine WKA

aufwärts	eingeschränkt durchgängig (Klasse 3)
abwärts	eingeschränkt durchgängig (Klasse 3)
Gesamtbewertung Fische	Klasse 3

LuxMaPro-ID	4233
Maßnahmentyp	HY DU.01 - Wiederherstellung der ökologischen Durchgängigkeit - Querbauwerk
Maßnahmenbeschreibung	Wiederherstellung der ökologischen Durchgängigkeit - Querbauwerk - Girsterbaach - Girst - 1 - Spatzuecht (H=0,25m)
