Bauwerk (ID): 437\_0001\_QBW\_02

Gewässer: Aleferbaach

OWK: II-2.3

**Identifikation und Lage**

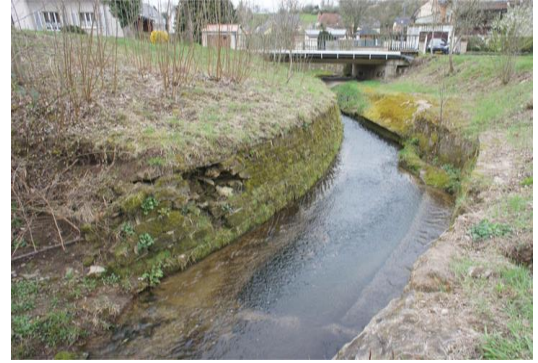
**Foto: Übersicht**

Bauwerkstyp	Glatte Gleite
Funktion	Sohlsicherung
Funktion (sonstiges)	-
Material	Beton
Zustand	baufällig
Fallhöhe [m]	0,10
Rückstau [m]	<20 m
Unterwasser-Tiefe [m]	nicht ausreichend
Wanderweg-Tiefe (Minimum) [m]	0,10
Fischschutz   Rechen (nur WKA)	keine WKA   keine WKA

LuxMaPro-ID	4355
Maßnahmentyp	HY DU.01 - Wiederherstellung der ökologischen Durchgängigkeit - Querbauwerk
Maßnahmenbeschreibung	Wiederherstellung der ökologischen Durchgängigkeit - Querbauwerk - Aleferbaach - Echternach - oberhalb N10 (2) höhe N11A (H=0,1m)

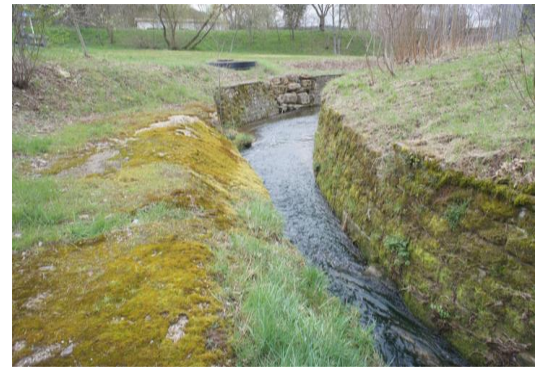
**Foto: Detail**

aufwärts	eingeschränkt durchgängig (Klasse 3)
abwärts	eingeschränkt durchgängig (Klasse 3)
Gesamtbewertung Fische	Klasse 3
