Bauwerk (ID): 437_0003_QBW_01

Gewässer: Aleferbaach

OWK: II-2.3

Identifikation und Lage

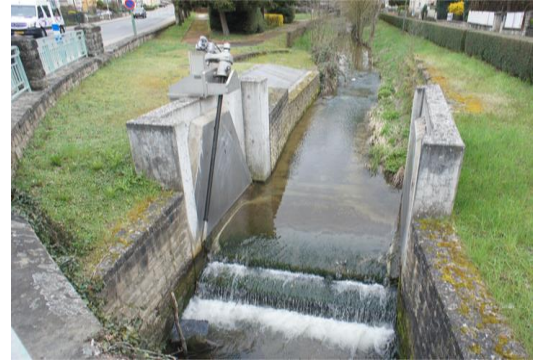
Foto: Übersicht

Bauwerkstyp	Bewegliches Wehr
Funktion	Hochwasserschutz
Funktion (sonstiges)	-
Material	Metall
Zustand	intakt
Fallhöhe [m]	0,43
Rückstau [m]	<20 m
Unterwasser-Tiefe [m]	ausreichend
Wanderweg-Tiefe (Minimum) [m]	0,07
Fischschutz Rechen (nur WKA)	keine WKA keine WKA

aufwärts	eingeschränkt durchgängig (Klasse 3)
abwärts	eingeschränkt durchgängig (Klasse 3)
Gesamtbewertung Fische	Klasse 3

Geschiebe	mäßig eingeschränkt (Klasse 3)
Schwabstoffe	mäßig eingeschränkt (Klasse 3)
Morphodynamik	Standort insgesamt beeinträchtigt (Klasse 4)
Gesamtbewertung Sedimente	3

Gesamtbewertung Durchgängigkeit: 3

LuxMaPro-ID	4263
Maßnahmentyp	HY DU.01 - Wiederherstellung der ökologischen Durchgängigkeit - Querbauwerk
Maßnahmenbeschreibung	Wiederherstellung der ökologischen Durchgängigkeit - Querbauwerk - Aleferbaach - Echternach - unter CR366 (5) (H=0,43m)
