Bauwerk (ID): 441\_0021\_QBW\_01

Gewässer: Aleferbaach

OWK: II-2.3

**Identifikation und Lage**

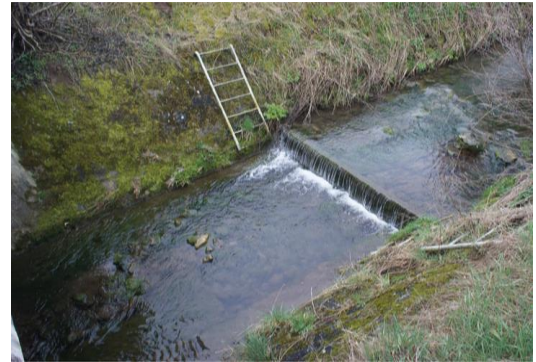
**Foto: Übersicht**

Bauwerkstyp	Absturz
Funktion	Sonstiges
Funktion (sonstiges)	Löschwasserentnahme
Material	Metall
Zustand	intakt
Fallhöhe [m]	0,27
Rückstau [m]	<20 m
Unterwasser-Tiefe [m]	ausreichend
Wanderweg-Tiefe (Minimum) [m]	0,03
Fischschutz   Rechen (nur WKA)	keine WKA   keine WKA

aufwärts	eingeschränkt durchgängig (Klasse 3)
abwärts	eingeschränkt durchgängig (Klasse 3)
Gesamtbewertung Fische	Klasse 3

Geschiebe	temporär/leicht eingeschränkt (Klasse 2)
Schwefstoffe	temporär/leicht eingeschränkt (Klasse 2)
Morphodynamik	Standort teilweise beeinträchtigt (Klasse 3)
Gesamtbewertung Sedimente	2

**Gesamtbewertung Durchgängigkeit: 3**

LuxMaPro-ID	4242
Maßnahmentyp	HY DU.01 - Wiederherstellung der ökologischen Durchgängigkeit - Querbauwerk
Maßnahmenbeschreibung	Wiederherstellung der ökologischen Durchgängigkeit - Querbauwerk - Osweilerbaach - Osweiler - Osweiler (rue Poeppelbaach 1) (H=0,27m)
