Bauwerk (ID): 435\_0020\_QBW\_01

Gewässer: Lauterburerbaach

OWK: II-3

**Identifikation und Lage**

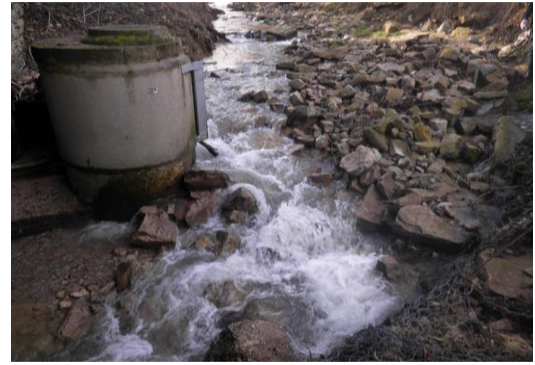
**Foto: Übersicht**

Bauwerkstyp	Glatte Gleite
Funktion	Sohlsicherung
Funktion (sonstiges)	-
Material	Stein
Zustand	baufällig
Fallhöhe [m]	0,50
Rückstau [m]	kein
Unterwasser-Tiefe [m]	ausreichend
Wanderweg-Tiefe (Minimum) [m]	0,50
Fischschutz   Rechen (nur WKA)	keine WKA   keine WKA

aufwärts	nicht durchgängig (Klasse 5)
abwärts	eingeschränkt durchgängig (Klasse 3)
Gesamtbewertung Fische	Klasse 4

LuxMaPro-ID	4158
Maßnahmentyp	HY DU.01 - Wiederherstellung der ökologischen Durchgängigkeit - Querbauwerk
Maßnahmenbeschreibung	Wiederherstellung der ökologischen Durchgängigkeit - Querbauwerk - Lauterburerbaach - Echternach - oberhalb See (hinter Haus 117, route de Luxembourg) (H=0,5m)
