Bauwerk (ID): 435\_0026\_QBW\_01

Gewässer: Lauterburerbaach

**Identifikation und Lage**

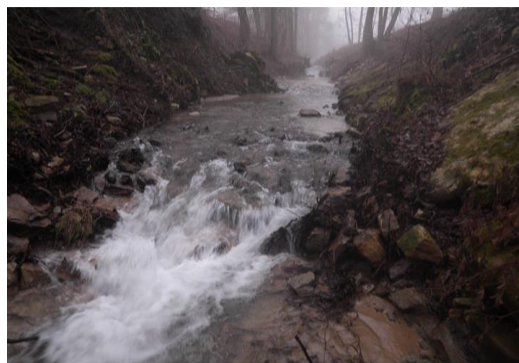
**Foto: Übersicht**

Bauwerkstyp	Absturztreppe
Funktion	Sohlsicherung
Funktion (sonstiges)	-
Material	Stein
Zustand	baufällig
Fallhöhe [m]	0,70
Rückstau [m]	kein
Unterwasser-Tiefe [m]	ausreichend
Wanderweg-Tiefe (Minimum) [m]	0,05
Fischschutz   Rechen (nur WKA)	keine WKA   keine WKA

aufwärts	nicht durchgängig (Klasse 5)
abwärts	durchgängig (Klasse 1)
Gesamtbewertung Fische	Klasse 4

LuxMaPro-ID	4341
Maßnahmentyp	HY DU.01 - Wiederherstellung der ökologischen Durchgängigkeit - Querbauwerk
Maßnahmenbeschreibung	Wiederherstellung der ökologischen Durchgängigkeit - Querbauwerk - Lauterburerbaach - Echternach - Überdeckung unterhalb Specksmillen (H=0,7m)
