Bauwerk (ID): 435_0029_QBW_01

Gewässer: Lauterburerbaach

Identifikation und Lage

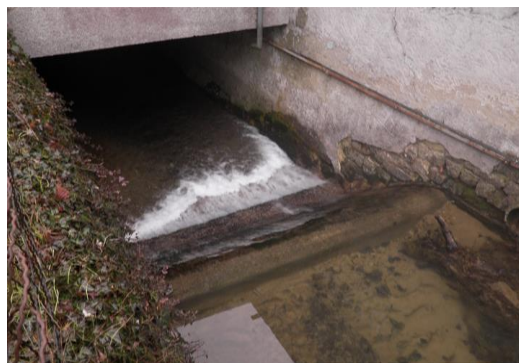
Foto: Übersicht

Bauwerkstyp	Absturz
Funktion	Sohlsicherung
Funktion (sonstiges)	-
Material	Beton
Zustand	intakt
Fallhöhe [m]	1,50
Rückstau [m]	20-50 m
Unterwasser-Tiefe [m]	nicht ausreichend
Wanderweg-Tiefe (Minimum) [m]	0,05
Fischschutz Rechen (nur WKA)	keine WKA keine WKA

aufwärts	nicht durchgängig (Klasse 5)
abwärts	eingeschränkt durchgängig (Klasse 3)
Gesamtbewertung Fische	Klasse 4

Geschiebe	temporär/leicht eingeschränkt (Klasse 2)
Schwabstoffe	temporär/leicht eingeschränkt (Klasse 2)
Morphodynamik	Standort teilweise beeinträchtigt (Klasse 3)
Gesamtbewertung Sedimente	2

Gesamtbewertung Durchgängigkeit: 4

LuxMaPro-ID	4236
Maßnahmentyp	HY DU.01 - Wiederherstellung der ökologischen Durchgängigkeit - Querbauwerk
Maßnahmenbeschreibung	Wiederherstellung der ökologischen Durchgängigkeit - Querbauwerk - Lauterburerbaach - Echternach - Wehr Specksmillen (H=1,5m)
