Bauwerk (ID): 435_0030_QBW_01

Gewässer: Lauterburerbaach

Identifikation und Lage

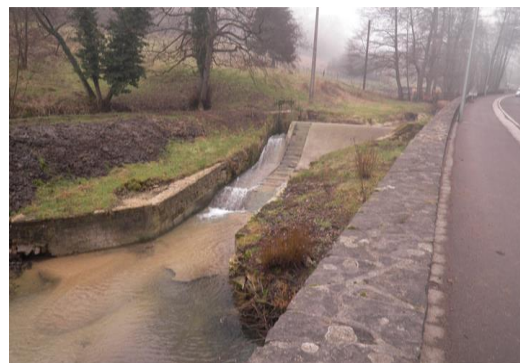
Foto: Übersicht

Bauwerkstyp	Wehr
Funktion	Ausleitung
Funktion (sonstiges)	-
Material	Beton
Zustand	intakt
Fallhöhe [m]	3,50
Rückstau [m]	kein
Unterwasser-Tiefe [m]	nicht ausreichend
Wanderweg-Tiefe (Minimum) [m]	0,05
Fischschutz Rechen (nur WKA)	keine WKA keine WKA

aufwärts	nicht durchgängig (Klasse 5)
abwärts	nicht durchgängig (Klasse 5)
Gesamtbewertung Fische	Klasse 5

Geschiebe	nicht durchgängig (Klasse 5)
Schwabstoffe	temporär/leicht eingeschränkt (Klasse 2)
Morphodynamik	Standort insgesamt beeinträchtigt (Klasse 4)
Gesamtbewertung Sedimente	4

Gesamtbewertung Durchgängigkeit: 5

Anmerkung	Bauform: Schütz, glatte Rampe.
-----------	--------------------------------

LuxMaPro-ID	694
Maßnahmentyp	HY DU.01 - Wiederherstellung der ökologischen Durchgängigkeit - Querbauwerk
Maßnahmenbeschreibung	Wiederherstellung der ökologischen Durchgängigkeit - Querbauwerk - Lauterburerbaach - Echternach - Wehr Specksmillen (H=3,5m)
