Bauwerk (ID): 422_0043_QBW_01

Gewässer: Halerbaach

OWK: II-4.1.2

Identifikation und Lage

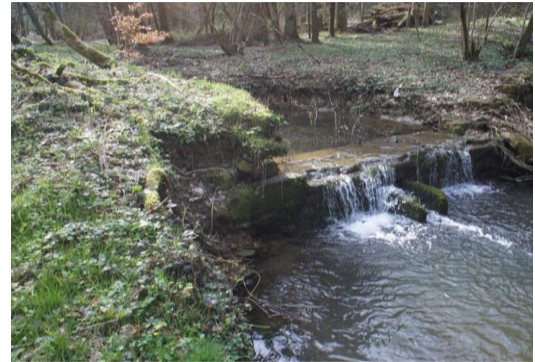
Foto: Übersicht

Bauwerkstyp	Absturz
Funktion	Sonstiges
Funktion (sonstiges)	Keine Funktion erkennbar.
Material	Stein
Zustand	baufällig
Fallhöhe [m]	0,52
Rückstau [m]	<20 m
Unterwasser-Tiefe [m]	ausreichend
Wanderweg-Tiefe (Minimum) [m]	0,03
Fischschutz Rechen (nur WKA)	keine WKA keine WKA

LuxMaPro-ID	4093
Maßnahmentyp	HY DU.01 - Wiederherstellung der ökologischen Durchgängigkeit - Querbauwerk
Maßnahmenbeschreibung	Wiederherstellung der ökologischen Durchgängigkeit - Querbauwerk - Halerbaach - Haller - höhe Mündung Tollbaach (H=0,52m)

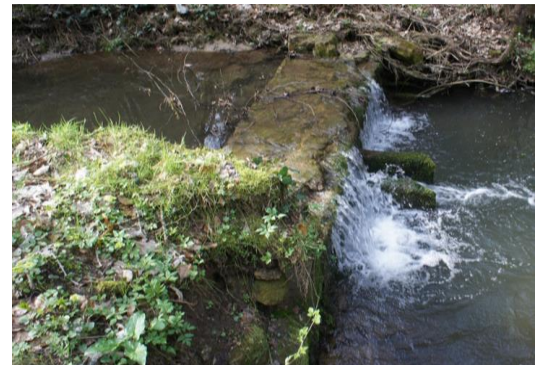
Foto: Detail

aufwärts	nicht durchgängig (Klasse 5)
abwärts	eingeschränkt durchgängig (Klasse 3)
Gesamtbewertung Fische	Klasse 4

Geschiebe	temporär/leicht eingeschränkt (Klasse 2)
Schwabstoffe	temporär/leicht eingeschränkt (Klasse 2)
Morphodynamik	Standort teilweise beeinträchtigt (Klasse 3)
Gesamtbewertung Sedimente	2
