Bauwerk (ID): 007_0165_QBW_01

Gewässer: Ernz noire

Identifikation und Lage

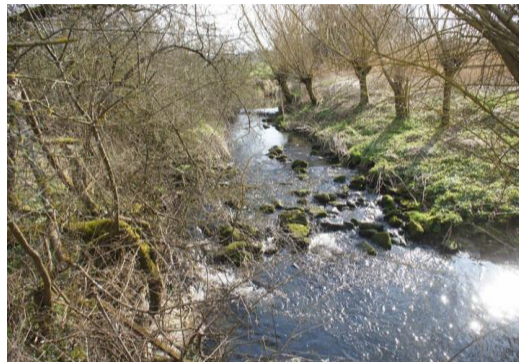
Foto: Übersicht

Bauwerkstyp	Raue Rampe
Funktion	Sonstiges
Funktion (sonstiges)	Keine Funktion erkennbar.
Material	Stein
Zustand	baufällig
Fallhöhe [m]	0,15
Rückstau [m]	kein
Unterwasser-Tiefe [m]	ausreichend
Wanderweg-Tiefe (Minimum) [m]	0,06
Fischschutz Rechen (nur WKA)	keine WKA keine WKA

LuxMaPro-ID	4221
Maßnahmentyp	HY DU.01 - Wiederherstellung der ökologischen Durchgängigkeit - Querbauwerk
Maßnahmenbeschreibung	Wiederherstellung der ökologischen Durchgängigkeit - Querbauwerk - Ernz noire - Junglinster - unterhalb STEP (1) (H=0,15m)
