Bauwerk (ID): 003_0490_QBW_01

Gewässer: Sauer

Identifikation und Lage

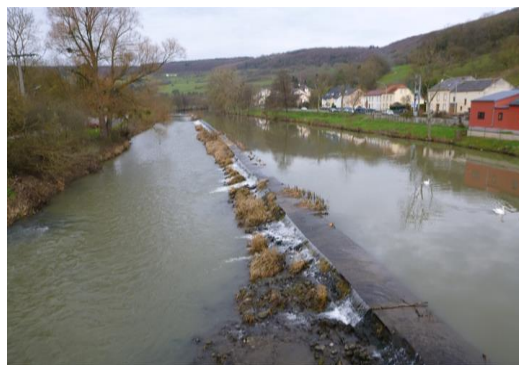
Foto: Übersicht

Bauwerkstyp	Wehr
Funktion	Ausleitung
Funktion (sonstiges)	-
Material	Stein
Zustand	intakt
Fallhöhe [m]	0,50
Rückstau [m]	200-500 m
Unterwasser-Tiefe [m]	ausreichend
Wanderweg-Tiefe (Minimum) [m]	0,20
Fischschutz Rechen (nur WKA)	keine WKA keine WKA

aufwärts	eingeschränkt durchgängig (Klasse 3)
abwärts	eingeschränkt durchgängig (Klasse 3)
Gesamtbewertung Fische	Klasse 3

Geschiebe	nicht durchgängig (Klasse 5)
Schwabstoffe	temporär/leicht eingeschränkt (Klasse 2)
Morphodynamik	Standort insgesamt beeinträchtigt (Klasse 4)
Gesamtbewertung Sedimente	4

Anmerkung	Bauform: glatte Rampe
-----------	-----------------------

LuxMaPro-ID	3011
Maßnahmentyp	HY DU.01 - Wiederherstellung der ökologischen Durchgängigkeit - Querbauwerk
Maßnahmenbeschreibung	Wiederherstellung der ökologischen Durchgängigkeit - Querbauwerk - Sauer - Moestroff - Wehr-Moestroff (H=0,5m)
