Bauwerk (ID): 310_0022_QBW_01

Gewässer: Tandlerbaach

OWK: III-1.2.2

Identifikation und Lage

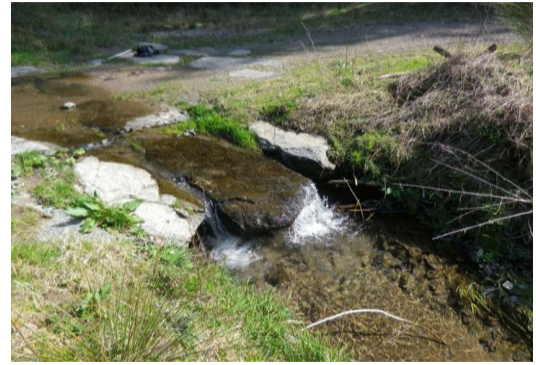
Foto: Übersicht

Bauwerkstyp	Absturz
Funktion	Sohlsicherung
Funktion (sonstiges)	-
Material	Stein
Zustand	intakt
Fallhöhe [m]	0,25
Rückstau [m]	kein
Unterwasser-Tiefe [m]	nicht ausreichend
Wanderweg-Tiefe (Minimum) [m]	0,03
Fischschutz Rechen (nur WKA)	keine WKA keine WKA

aufwärts	nicht durchgängig (Klasse 5)
abwärts	eingeschränkt durchgängig (Klasse 3)
Gesamtbewertung Fische	Klasse 4

Geschiebe	voll durchgängig (Kl. 1)
Schwabstoffe	voll durchgängig (Kl. 1)
Morphodynamik	Standort teilweise beeinträchtigt (Klasse 3)
Gesamtbewertung Sedimente	2

Gesamtbewertung Durchgängigkeit: 4

LuxMaPro-ID	4241
Maßnahmentyp	HY DU.01 - Wiederherstellung der ökologischen Durchgängigkeit - Querbauwerk
Maßnahmenbeschreibung	Wiederherstellung der ökologischen Durchgängigkeit - Querbauwerk - HouschterbaachHouschterhaff - - höhe Schwiewelbur (H=0,25m)
