Bauwerk (ID): 322_0044_QBW_01

Gewässer: Tandelerbaach

Identifikation und Lage

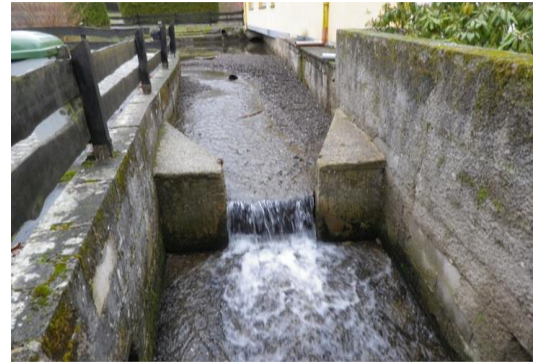
Foto: Übersicht

Bauwerkstyp	Bewegliches Wehr
Funktion	Abflusspegel
Funktion (sonstiges)	-
Material	Holz
Zustand	intakt
Fallhöhe [m]	0,50
Rückstau [m]	<20 m
Unterwasser-Tiefe [m]	nicht ausreichend
Wanderweg-Tiefe (Minimum) [m]	0,05
Fischschutz Rechen (nur WKA)	keine WKA keine WKA

aufwärts	nicht durchgängig (Klasse 5)
abwärts	nicht durchgängig (Klasse 5)
Gesamtbewertung Fische	Klasse 5

LuxMaPro-ID	4369
Maßnahmentyp	HY DU.01 - Wiederherstellung der ökologischen Durchgängigkeit - Querbauwerk
Maßnahmenbeschreibung	Wiederherstellung der ökologischen Durchgängigkeit - Querbauwerk - Tandelerbaach - Fohren - höhe Camping 2 (H=0,5m)
