Bauwerk (ID): 394\_0008\_QBW\_01

Gewässer: Tirelbaach

OWK: III-1.3

**Identifikation und Lage**

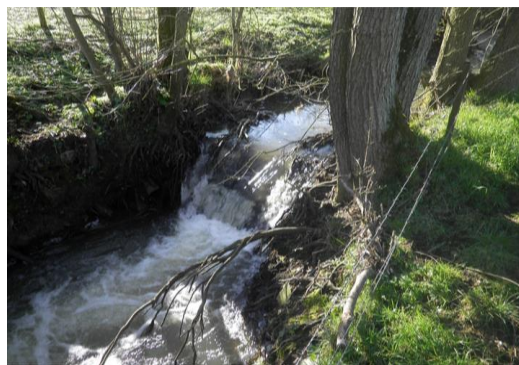
**Foto: Übersicht**

Bauwerkstyp	Absturz
Funktion	Sohlsicherung
Funktion (sonstiges)	-
Material	Stein
Zustand	baufällig
Fallhöhe [m]	0,80
Rückstau [m]	kein
Unterwasser-Tiefe [m]	ausreichend
Wanderweg-Tiefe (Minimum) [m]	0,00
Fischschutz   Rechen (nur WKA)	keine WKA   keine WKA

aufwärts	nicht durchgängig (Klasse 5)
abwärts	durchgängig (Klasse 1)
Gesamtbewertung Fische	Klasse 4

**Gesamtbewertung Durchgängigkeit: 4**

LuxMaPro-ID	4249
Maßnahmentyp	HY DU.01 - Wiederherstellung der ökologischen Durchgängigkeit - Querbauwerk
Maßnahmenbeschreibung	Wiederherstellung der ökologischen Durchgängigkeit - Querbauwerk - Tirelbaach - Gilsdorf - oberhalb Gilsdorf (AI) (H=0,8m)
