Bauwerk (ID): 394_0037_QBW_01

Gewässer: Tirelbaach

OWK: III-1.3

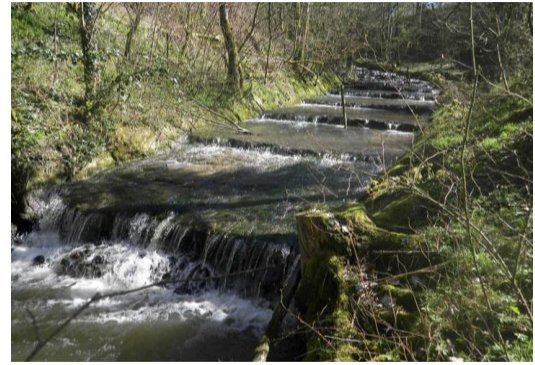
Foto: Übersicht

Bauwerkstyp	Absturztreppe
Funktion	Sohlsicherung
Funktion (sonstiges)	-
Material	Stein
Zustand	intakt
Fallhöhe [m]	1,00
Rückstau [m]	kein
Unterwasser-Tiefe [m]	ausreichend
Wanderweg-Tiefe (Minimum) [m]	0,00
Fischschutz Rechen (nur WKA)	keine WKA keine WKA

aufwärts	nicht durchgängig (Klasse 5)
abwärts	eingeschränkt durchgängig (Klasse 3)
Gesamtbewertung Fische	Klasse 4

Geschiebe	mäßig eingeschränkt (Klasse 3)
Schwabstoffe	temporär/leicht eingeschränkt (Klasse 2)
Morphodynamik	Standort teilweise beeinträchtigt (Klasse 3)
Gesamtbewertung Sedimente	3

Gesamtbewertung Durchgängigkeit: 4

LuxMaPro-ID	4266
Maßnahmentyp	HY DU.01 - Wiederherstellung der ökologischen Durchgängigkeit - Querbauwerk
Maßnahmenbeschreibung	Wiederherstellung der ökologischen Durchgängigkeit - Querbauwerk - Tirelbaach - Mouschbiert - N14 (Tirrels) (H=1m)
