Bauwerk (ID): 337_0014_QBW_01

Gewässer: Ningserbaach

OWK: III-2.2.3

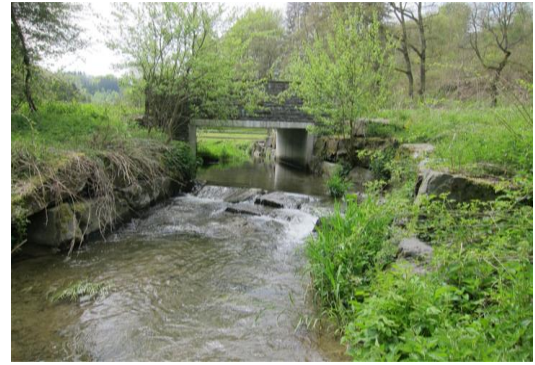
Foto: Übersicht

Bauwerkstyp	Absturz
Funktion	Ausleitung
Funktion (sonstiges)	-
Material	Stein
Zustand	intakt
Fallhöhe [m]	0,15
Rückstau [m]	<20 m
Unterwasser-Tiefe [m]	ausreichend
Wanderweg-Tiefe (Minimum) [m]	0,05
Fischschutz Rechen (nur WKA)	keine WKA keine WKA

aufwärts	eingeschränkt durchgängig (Klasse 3)
abwärts	eingeschränkt durchgängig (Klasse 3)
Gesamtbewertung Fische	Klasse 3

Geschiebe	temporär/leicht eingeschränkt (Klasse 2)
Schwabstoffe	temporär/leicht eingeschränkt (Klasse 2)
Morphodynamik	Standort teilweise beeinträchtigt (Klasse 3)
Gesamtbewertung Sedimente	2

Gesamtbewertung Durchgängigkeit: 3

LuxMaPro-ID	4142
Maßnahmentyp	HY DU.01 - Wiederherstellung der ökologischen Durchgängigkeit - Querbauwerk
Maßnahmenbeschreibung	Wiederherstellung der ökologischen Durchgängigkeit - Querbauwerk - Ueschtréferbaach - Ueschtréfermillen - oberhalb Fischweier (H=0,15m)
