Bauwerk (ID): 182_0007_QBW_01

Gewässer: Béiwenerbaach

Identifikation und Lage

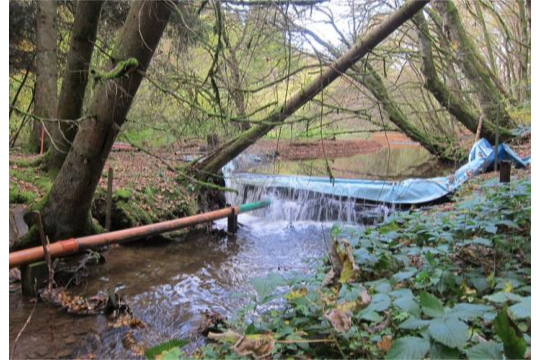
Foto: Übersicht

Bauwerkstyp	Absturz
Funktion	Ausleitung
Funktion (sonstiges)	-
Material	Metall
Zustand	intakt
Fallhöhe [m]	1,20
Rückstau [m]	20-50 m
Unterwasser-Tiefe [m]	ausreichend
Wanderweg-Tiefe (Minimum) [m]	0,02
Fischschutz Rechen (nur WKA)	keine WKA keine WKA

aufwärts	nicht durchgängig (Klasse 5)
abwärts	eingeschränkt durchgängig (Klasse 3)
Gesamtbewertung Fische	Klasse 4

Anmerkung: Eher Wehrcharakter, da kein sohnahes Bauwerk.

LuxMaPro-ID	4225
Maßnahmentyp	HY DU.01 - Wiederherstellung der ökologischen Durchgängigkeit - Querbauwerk
Maßnahmenbeschreibung	Wiederherstellung der ökologischen Durchgängigkeit - Querbauwerk - Sollerbaach - Sonlez - La Schaide (H=1,2m)

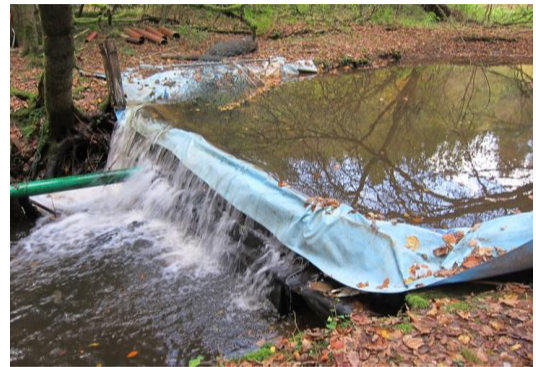
Foto: Detail

Geschiebe	stark eingeschränkt (Klasse 4)
Schwefstoffe	temporär/leicht eingeschränkt (Klasse 2)
Morphodynamik	Standort insgesamt beeinträchtigt (Klasse 4)
Gesamtbewertung Sedimente	3
