Bauwerk (ID): 003\_1228\_QBW\_01

Gewässer: Sauer

OWK: III-3.a

**Identifikation und Lage**

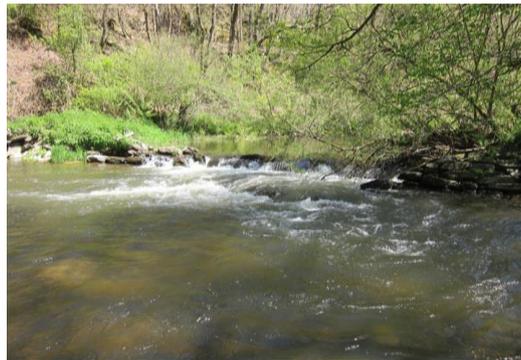
**Foto: Übersicht**

Bauwerkstyp	Absturz
Funktion	Sohlsicherung
Funktion (sonstiges)	-
Material	Stein
Zustand	intakt
Fallhöhe [m]	0,25
Rückstau [m]	20-50 m
Unterwasser-Tiefe [m]	ausreichend
Wanderweg-Tiefe (Minimum) [m]	0,20
Fischschutz   Rechen (nur WKA)	keine WKA   keine WKA

aufwärts	eingeschränkt durchgängig (Klasse 3)
abwärts	durchgängig (Klasse 1)
Gesamtbewertung Fische	Klasse 2

LuxMaPro-ID	-
Maßnahmentyp	-
Maßnahmenbeschreibung	kein Maßnahmenbedarf
