Bauwerk (ID): 180_0011_QBW_01

Gewässer: Harelerbaach

OWK: III-4.a

Identifikation und Lage

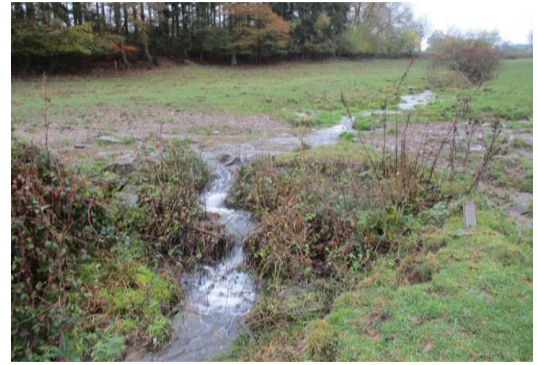
Foto: Übersicht

Bauwerkstyp	Absturz
Funktion	Sohlsicherung
Funktion (sonstiges)	-
Material	Stein
Zustand	intakt
Fallhöhe [m]	0,25
Rückstau [m]	kein
Unterwasser-Tiefe [m]	ausreichend
Wanderweg-Tiefe (Minimum) [m]	0,15
Fischschutz Rechen (nur WKA)	keine WKA keine WKA

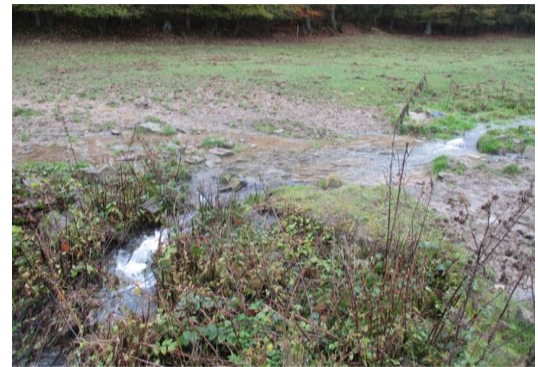
Foto: Detail

aufwärts	eingeschränkt durchgängig (Klasse 3)
abwärts	durchgängig (Klasse 1)
Gesamtbewertung Fische	Klasse 2

Geschiebe	voll durchgängig (Kl. 1)
Schwabstoffe	voll durchgängig (Kl. 1)
Morphodynamik	Standort teilweise beeinträchtigt (Klasse 3)
Gesamtbewertung Sedimente	2

LuxMaPro-ID	-
Maßnahmentyp	-
Maßnahmenbeschreibung	kein Maßnahmenbedarf
