Bauwerk (ID): 181_0034_QBW_02

Gewässer: Harelerbaach

OWK: III-4.a

Identifikation und Lage

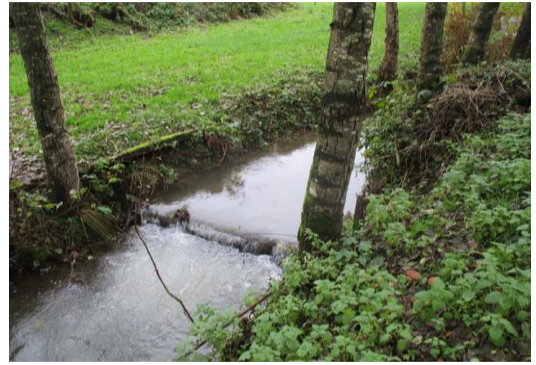
Foto: Übersicht

Bauwerkstyp	Absturz
Funktion	Sohlsicherung
Funktion (sonstiges)	-
Material	Holz
Zustand	intakt
Fallhöhe [m]	0,15
Rückstau [m]	<20 m
Unterwasser-Tiefe [m]	ausreichend
Wanderweg-Tiefe (Minimum) [m]	0,25
Fischschutz Rechen (nur WKA)	keine WKA keine WKA

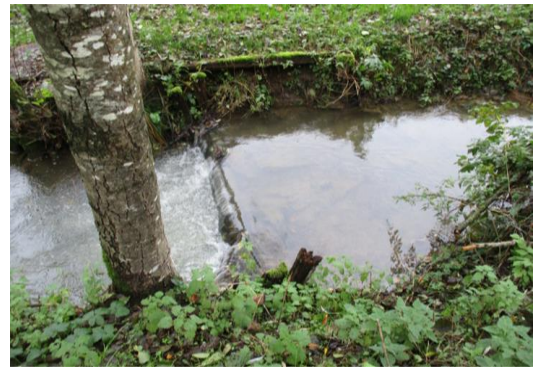
Foto: Detail

aufwärts	eingeschränkt durchgängig (Klasse 3)
abwärts	durchgängig (Klasse 1)
Gesamtbewertung Fische	Klasse 2

Geschiebe	temporär/leicht eingeschränkt (Klasse 2)
Schwabstoffe	temporär/leicht eingeschränkt (Klasse 2)
Morphodynamik	Standort teilweise beeinträchtigt (Klasse 3)
Gesamtbewertung Sedimente	2

Gesamtbewertung Durchgängigkeit: 2

LuxMaPro-ID	-
Maßnahmentyp	-
Maßnahmenbeschreibung	kein Maßnahmenbedarf
