Bauwerk (ID): 181\_0034\_QBW\_04

Gewässer: Harelerbaach

**Identifikation und Lage**

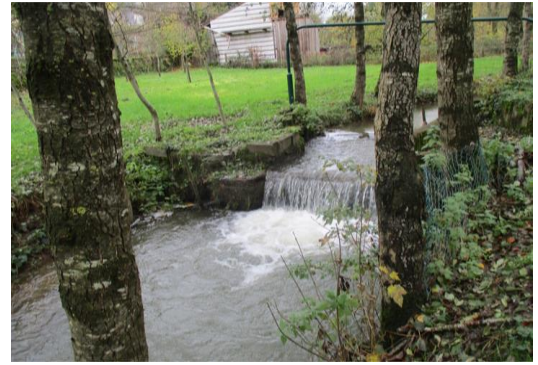
**Foto: Übersicht**

Bauwerkstyp	Absturz
Funktion	Ausleitung
Funktion (sonstiges)	-
Material	Stein
Zustand	intakt
Fallhöhe [m]	0,75
Rückstau [m]	20-50 m
Unterwasser-Tiefe [m]	nicht ausreichend
Wanderweg-Tiefe (Minimum) [m]	0,00
Fischschutz   Rechen (nur WKA)	keine WKA   keine WKA

aufwärts	nicht durchgängig (Klasse 5)
abwärts	eingeschränkt durchgängig (Klasse 3)
Gesamtbewertung Fische	Klasse 4

LuxMaPro-ID	4151
Maßnahmentyp	HY DU.01 - Wiederherstellung der ökologischen Durchgängigkeit - Querbauwerk
Maßnahmenbeschreibung	Wiederherstellung der ökologischen Durchgängigkeit - Querbauwerk - Harelerbaach - Harlange - Zentrum Harlange (H=0,75m)
