Bauwerk (ID): 006_0196_QBW_01

Gewässer: Wiltz

OWK: IV-1.1.a

Identifikation und Lage

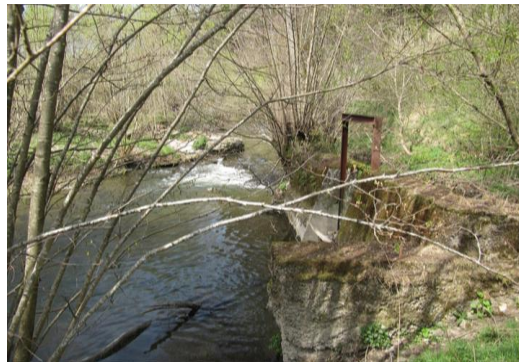
Foto: Übersicht

Bauwerkstyp	Absturz
Funktion	Sohlsicherung
Funktion (sonstiges)	-
Material	Beton
Zustand	baufällig
Fallhöhe [m]	0,35
Rückstau [m]	<20 m
Unterwasser-Tiefe [m]	nicht ausreichend
Wanderweg-Tiefe (Minimum) [m]	0,00
Fischschutz Rechen (nur WKA)	keine WKA keine WKA

aufwärts	eingeschränkt durchgängig (Klasse 3)
abwärts	durchgängig (Klasse 1)
Gesamtbewertung Fische	Klasse 2

Geschiebe	mäßig eingeschränkt (Klasse 3)
Schwabstoffe	temporär/leicht eingeschränkt (Klasse 2)
Morphodynamik	Standort teilweise beeinträchtigt (Klasse 3)
Gesamtbewertung Sedimente	3

Gesamtbewertung Durchgängigkeit: 3

LuxMaPro-ID	3346
Maßnahmentyp	HY DU.01 - Wiederherstellung der ökologischen Durchgängigkeit - Querbauwerk
Maßnahmenbeschreibung	Wiederherstellung der ökologischen Durchgängigkeit - Querbauwerk - Wiltz - Niederwiltz - Wehr Follmillen (H=0,35m)

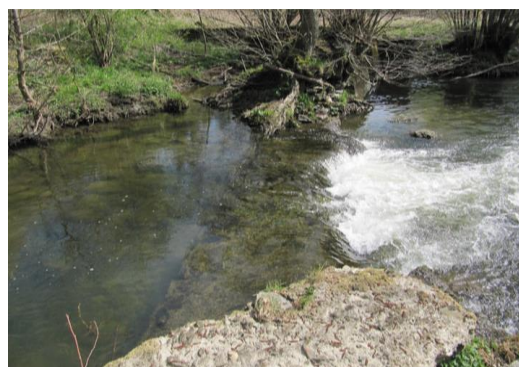
Foto: Detail

Anmerkung	Mit Schwelle
-----------	--------------
