Bauwerk (ID): 016_0081_QBW_01

Gewässer: Woltz

OWK: IV-3.1.a

Identifikation und Lage

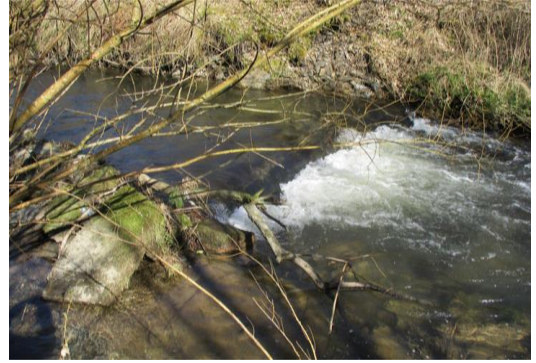
Foto: Übersicht

Bauwerkstyp	Absturz
Funktion	Sohlsicherung
Funktion (sonstiges)	-
Material	Stein
Zustand	intakt
Fallhöhe [m]	0,20
Rückstau [m]	<20 m
Unterwasser-Tiefe [m]	nicht erkennbar
Wanderweg-Tiefe (Minimum) [m]	0,00
Fischschutz Rechen (nur WKA)	keine WKA keine WKA

aufwärts	eingeschränkt durchgängig (Klasse 3)
abwärts	durchgängig (Klasse 1)
Gesamtbewertung Fische	Klasse 2

Geschiebe	temporär/leicht eingeschränkt (Klasse 2)
Schwebstoffe	voll durchgängig (Kl. 1)
Morphodynamik	Standort teilweise beeinträchtigt (Klasse 3)
Gesamtbewertung Sedimente	2

Gesamtbewertung Durchgängigkeit: 2

LuxMaPro-ID	-
Maßnahmentyp	-
Maßnahmenbeschreibung	kein Maßnahmenbedarf
