Bauwerk (ID): 016_0102_QBW_01

Gewässer: Woltz

Identifikation und Lage

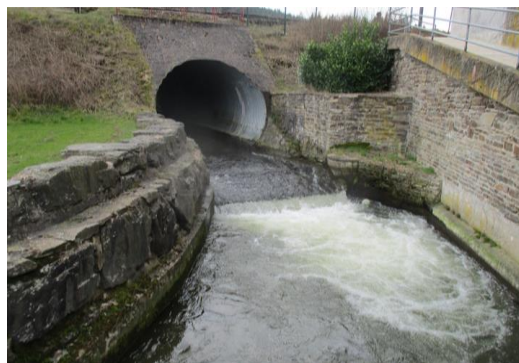
Foto: Übersicht

Bauwerkstyp	Absturz
Funktion	Sohlsicherung
Funktion (sonstiges)	-
Material	Beton
Zustand	intakt
Fallhöhe [m]	1,05
Rückstau [m]	kein
Unterwasser-Tiefe [m]	nicht ausreichend
Wanderweg-Tiefe (Minimum) [m]	0,00
Fischschutz Rechen (nur WKA)	keine WKA keine WKA

aufwärts	nicht durchgängig (Klasse 5)
abwärts	eingeschränkt durchgängig (Klasse 3)
Gesamtbewertung Fische	Klasse 4

Geschiebe	voll durchgängig (Kl. 1)
Schwabstoffe	voll durchgängig (Kl. 1)
Morphodynamik	Standort teilweise beeinträchtigt (Klasse 3)
Gesamtbewertung Sedimente	2

Gesamtbewertung Durchgängigkeit: 4

LuxMaPro-ID	3022
Maßnahmentyp	HY DU.01 - Wiederherstellung der ökologischen Durchgängigkeit - Querbauwerk
Maßnahmenbeschreibung	Wiederherstellung der ökologischen Durchgängigkeit - Querbauwerk - Woltz - Troisvierges - unterhalb Durchlass CFL (H=1,05m)
