Bauwerk (ID): 016\_0193\_QBW\_01

Gewässer: Woltz

OWK: IV-3.1.a

**Identifikation und Lage**

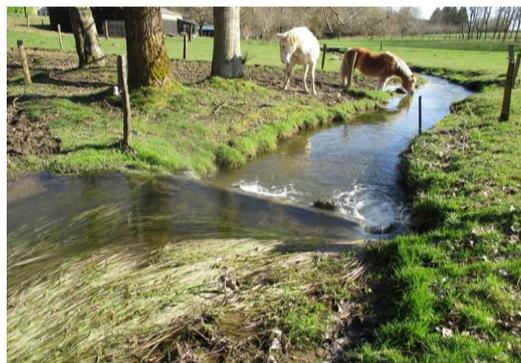
**Foto: Übersicht**

Bauwerkstyp	Stützschwelle
Funktion	Sonstiges
Funktion (sonstiges)	Rückstau Viehtränke
Material	Beton
Zustand	baufällig
Fallhöhe [m]	0,40
Rückstau [m]	20-50 m
Unterwasser-Tiefe [m]	nicht ausreichend
Wanderweg-Tiefe (Minimum) [m]	0,00
Fischschutz   Rechen (nur WKA)	keine WKA   keine WKA

aufwärts	nicht durchgängig (Klasse 5)
abwärts	eingeschränkt durchgängig (Klasse 3)
Gesamtbewertung Fische	Klasse 4

Geschiebe	stark eingeschränkt (Klasse 4)
Schwabstoffe	temporär/leicht eingeschränkt (Klasse 2)
Morphodynamik	Standort insgesamt beeinträchtigt (Klasse 4)
Gesamtbewertung Sedimente	3

**Gesamtbewertung Durchgängigkeit: 4**

LuxMaPro-ID	4215
Maßnahmentyp	HY DU.01 - Wiederherstellung der ökologischen Durchgängigkeit - Querbauwerk
Maßnahmenbeschreibung	Wiederherstellung der ökologischen Durchgängigkeit - Querbauwerk - Woltz - Huldangermüllern - oberhalb Huldangermüllern (H=0,4m)
