Bauwerk (ID): 014_0236_QBW_01

Gewässer: Clerve

OWK: IV-3.1.b

Identifikation und Lage

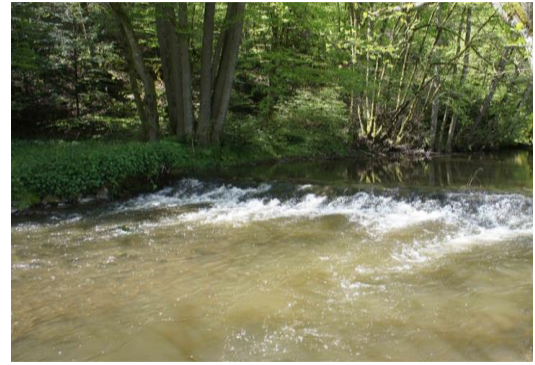
Foto: Übersicht

Bauwerkstyp	Raue Rampe
Funktion	Sohlsicherung
Funktion (sonstiges)	-
Material	Stein
Zustand	intakt
Fallhöhe [m]	0,20
Rückstau [m]	kein
Unterwasser-Tiefe [m]	ausreichend
Wanderweg-Tiefe (Minimum) [m]	0,10
Fischschutz Rechen (nur WKA)	keine WKA keine WKA

aufwärts	eingeschränkt durchgängig (Klasse 3)
abwärts	durchgängig (Klasse 1)
Gesamtbewertung Fische	Klasse 2

LuxMaPro-ID	-
Maßnahmentyp	-
Maßnahmenbeschreibung	kein Maßnahmenbedarf
