Bauwerk (ID): 123\_0057\_QBW\_01

Gewässer: Irbich

OWK: IV-3.3

**Identifikation und Lage**

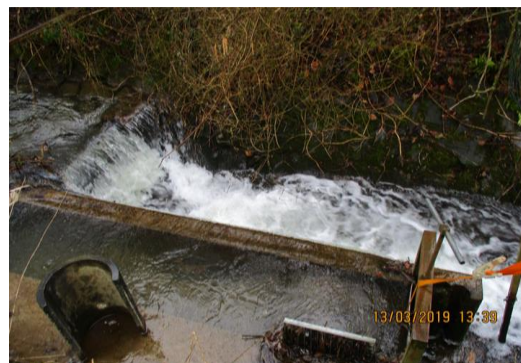
**Foto: Übersicht**

Bauwerkstyp	Absturz
Funktion	Abflusspegel
Funktion (sonstiges)	-
Material	Stein
Zustand	intakt
Fallhöhe [m]	0,50
Rückstau [m]	<20 m
Unterwasser-Tiefe [m]	nicht ausreichend
Wanderweg-Tiefe (Minimum) [m]	0,00
Fischschutz   Rechen (nur WKA)	keine WKA   keine WKA

aufwärts	nicht durchgängig (Klasse 5)
abwärts	eingeschränkt durchgängig (Klasse 3)
Gesamtbewertung Fische	Klasse 4

LuxMaPro-ID	4251
Maßnahmentyp	HY DU.01 - Wiederherstellung der ökologischen Durchgängigkeit - Querbauwerk
Maßnahmenbeschreibung	Wiederherstellung der ökologischen Durchgängigkeit - Querbauwerk - Irbich - Reuler - entlang Camping Weiher 2 (H=0,5m)
