Bauwerk (ID): 123_0105_QBW_01

Gewässer: Irbich

OWK: IV-3.3

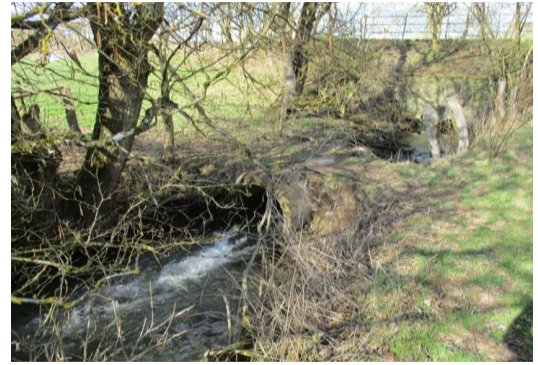
Foto: Übersicht

Bauwerkstyp	Absturz
Funktion	Sonstiges
Funktion (sonstiges)	Keine Funktion erkennbar.
Material	Beton
Zustand	intakt
Fallhöhe [m]	0,10
Rückstau [m]	kein
Unterwasser-Tiefe [m]	ausreichend
Wanderweg-Tiefe (Minimum) [m]	0,00
Fischschutz Rechen (nur WKA)	keine WKA keine WKA

aufwärts	eingeschränkt durchgängig (Klasse 3)
abwärts	eingeschränkt durchgängig (Klasse 3)
Gesamtbewertung Fische	Klasse 3

Geschiebe	voll durchgängig (Kl. 1)
Schwabstoffe	voll durchgängig (Kl. 1)
Morphodynamik	Standort teilweise beeinträchtigt (Klasse 3)
Gesamtbewertung Sedimente	2

Gesamtbewertung Durchgängigkeit: 3

LuxMaPro-ID	4360
Maßnahmentyp	HY DU.01 - Wiederherstellung der ökologischen Durchgängigkeit - Querbauwerk
Maßnahmenbeschreibung	Wiederherstellung der ökologischen Durchgängigkeit - Querbauwerk - Irbich - Grindhausen - CR376 (Fuert) (H=0,1m)
