Bauwerk (ID): 004\_0274\_QBW\_01

Gewässer: Our

**Identifikation und Lage**

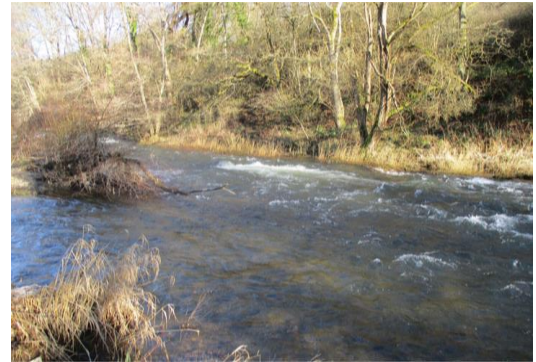
**Foto: Übersicht**

Bauwerkstyp	Wehr
Funktion	Ausleitung
Funktion (sonstiges)	-
Material	Stein
Zustand	intakt
Fallhöhe [m]	0,10
Rückstau [m]	200-500 m
Unterwasser-Tiefe [m]	ausreichend
Wanderweg-Tiefe (Minimum) [m]	0,25
Fischschutz   Rechen (nur WKA)	keine WKA   keine WKA

Geschiebe	mäßig eingeschränkt (Klasse 3)
Schwabstoffe	temporär/leicht eingeschränkt (Klasse 2)
Morphodynamik	Gewässer über Standort hinaus beeinträchtigt (Klasse 5)
Gesamtbewertung Sedimente	3

Anmerkung Erzeugt deutlichen Rückstau ähnlich eines Wehres, sohnaher Ablauf und Geschiebetransport mäßig gestört. Biologisch

LuxMaPro-ID	4267
Maßnahmentyp	HY DU.01 - Wiederherstellung der ökologischen Durchgängigkeit - Querbauwerk
Maßnahmenbeschreibung	Wiederherstellung der ökologischen Durchgängigkeit - Querbauwerk - Our - Untereisenbach - Wehr Camping AI (H=0,1m)
