Bauwerk (ID): 004\_0483\_QBW\_01

Gewässer: Our

**Identifikation und Lage**

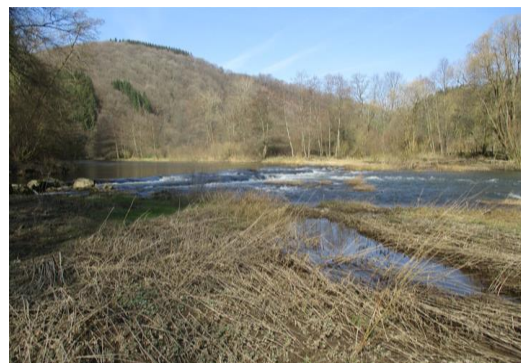
**Foto: Übersicht**

Bauwerkstyp	Wehr
Funktion	Ausleitung
Funktion (sonstiges)	-
Material	Stein
Zustand	intakt
Fallhöhe [m]	0,35
Rückstau [m]	100-200 m
Unterwasser-Tiefe [m]	ausreichend
Wanderweg-Tiefe (Minimum) [m]	0,30
Fischschutz   Rechen (nur WKA)	keine WKA   keine WKA

aufwärts	eingeschränkt durchgängig (Klasse 3)
abwärts	durchgängig (Klasse 1)
Gesamtbewertung Fische	Klasse 2

Geschiebe	mäßig eingeschränkt (Klasse 3)
Schwabstoffe	temporär/leicht eingeschränkt (Klasse 2)
Morphodynamik	Gewässer über Standort hinaus beeinträchtigt (Klasse 5)
Gesamtbewertung Sedimente	3

**Gesamtbewertung Durchgängigkeit: 3**

Anmerkung	Sohnaher Verbau ähnlich eines Wehres für Ausleitung (Rückstau). Bauform: Absturz/raue Gleite
-----------	--

LuxMaPro-ID	4371
Maßnahmentyp	HY DU.01 - Wiederherstellung der ökologischen Durchgängigkeit - Querbauwerk
Maßnahmenbeschreibung	Wiederherstellung der ökologischen Durchgängigkeit - Querbauwerk - Our - Kalbermillen - Wehr Kalbermillen (H=0,35m)
