Bauwerk (ID): 009_0014_QBW_01

Gewässer: Alzette

OWK: VI-1.1.a

Identifikation und Lage

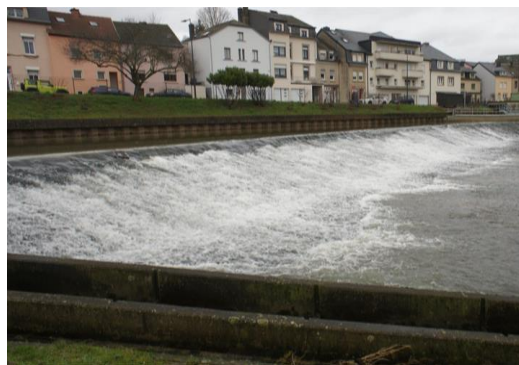
Foto: Übersicht

| Bauwerkstyp | Wehr |
| Material | Beton |
| Zustand | intakt |
| Fallhöhe [m] | 1,80 |

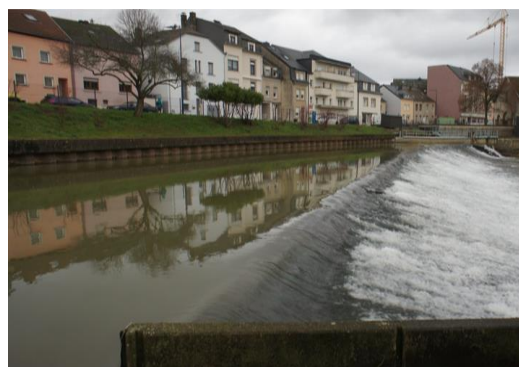
Foto: Detail

| Unterwasser-Tiefe [m] | nicht ausreichend |
| Wanderweg-Tiefe (Minimum) [m] | 0,10 |
| Fischschutz Rechen (nur WKA) | nein nein |

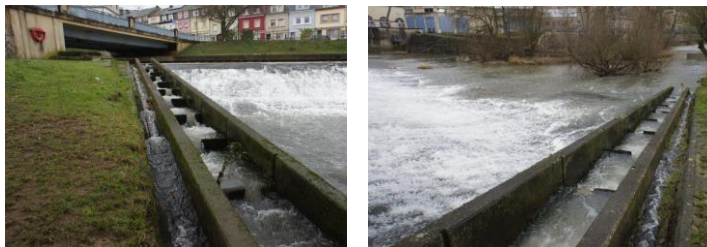
Fotos Wanderhilfe

| Bauart | Schlitzpass |
| Zustand | intakt |
| Leitströmung | nicht vorhanden |
| Durchgängigkeit aufwärts | eingeschränkt |
| Durchgängigkeit abwärts | eingeschränkt |

Anmerkung: Fischschutz und Rechen nicht erkennbar; Fischtreppe hätte besser gestaltet werden können (u. a. Leitströmung)

| Maßnahmenbeschreibung | Wiederherstellung der ökologischen Durchgängigkeit - Querbauwerk - Alzette - Ettelbrück - Wehr Deich rue Michel Weber/N15 (H=1,8m) |
